# 航空技術

## 航空機の冬季運航を支える ADF

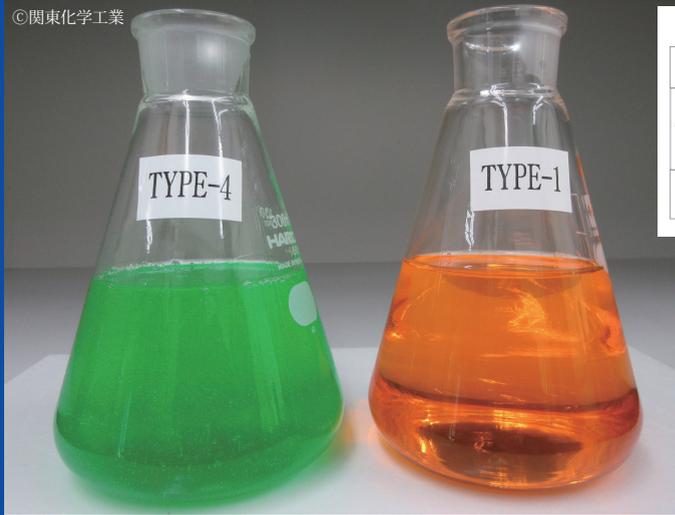
●関東化学工業製 ADF の Type - IV (防雪氷用) と Type - I (除雪氷用)。  
従来 ADF は無色だったが、国際規格の改訂で有色 ADF となる予定 (来冬季より供給開始)。

ステップ1は除雪氷作業。プロピレングリコールを主成分とするADF(Type-I)を、60℃以上に加熱した温水で希釈して散布することで雪や氷を融かす。

ステップ2は防雪氷作業。除雪氷後の離陸を待つ間、着雪氷を防ぐため、粘度のある常温のADF(Type-IV)を散布してコーティングする。このADFやその散布作業の管理も重要となる。

航空機は除雪氷・防雪氷作業後、新雪が機体に積もる前に離陸する必要があり、ステップ2におけるコーティング持続時間「ホールド・オーバータイム」が重要となる。関東化学工業のADFは、一般的な積雪時の気温である0~-7℃の状況下でも持続時間が他と比べて10~20分程度長い。

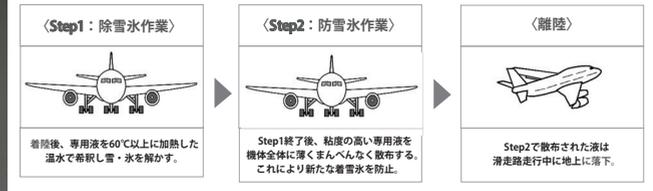
●防除雪氷作業の流れを示した図。

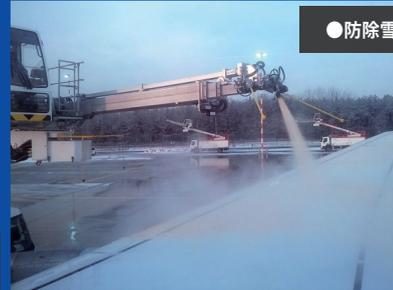
●防除雪氷作業のイメージ。
